# Farbbeständigkeit der Ziegelgrabenbrücke Stralsund

*Eine praktische Anwendung zeigte, dass ein modifiziertes Beschichtungssystem mit einer Acrylharz-Deckbeschichtung geeignet ist, die Farbtonstabilität zu verbessern.*

### Colour stability of the Ziegelgraben bridge in Stralsund

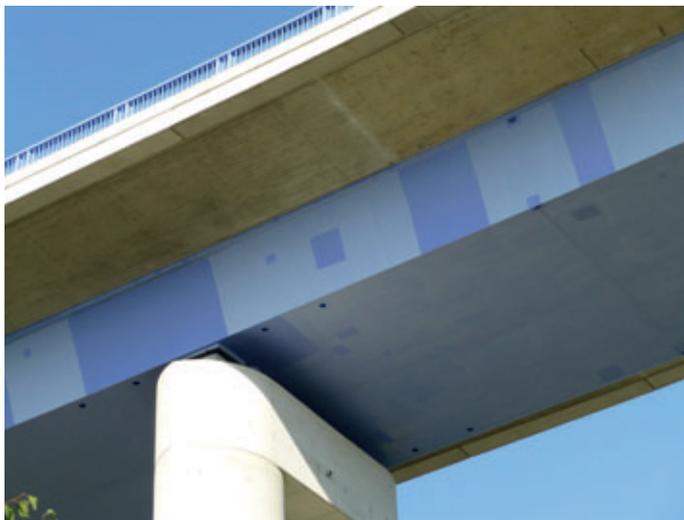
Farbtönen einzusetzen und Eisenglimmerfarbtönen gemeinhin eine bessere Farbbeständigkeit als RAL-Farbtönen nachgesagt wird, ist an realen Brückenbauwerken nicht selten ein ganz anderer Zustand anzutreffen. So sind in zahlreichen Fällen insbesondere bei roten und blauen DB-Farbtönen bereits nach gar nicht langer Freibewitterung teilweise erhebliche Farbabweichungen zu verzeichnen, die sich als starkes Ausbleichen darstellen und speziell dann als deutliche Beeinträchtigung des visuellen Erscheinungsbildes zeigen, wenn an dem Bauwerk Nachbeschichtungen durchgeführt wurden (Abb. 1).

**Abb. 1:** Brückenbauwerk mit 2K-PUR-Eisenglimmer-Deckbeschichtung DB 510 nach sieben Jahren Freibewitterung

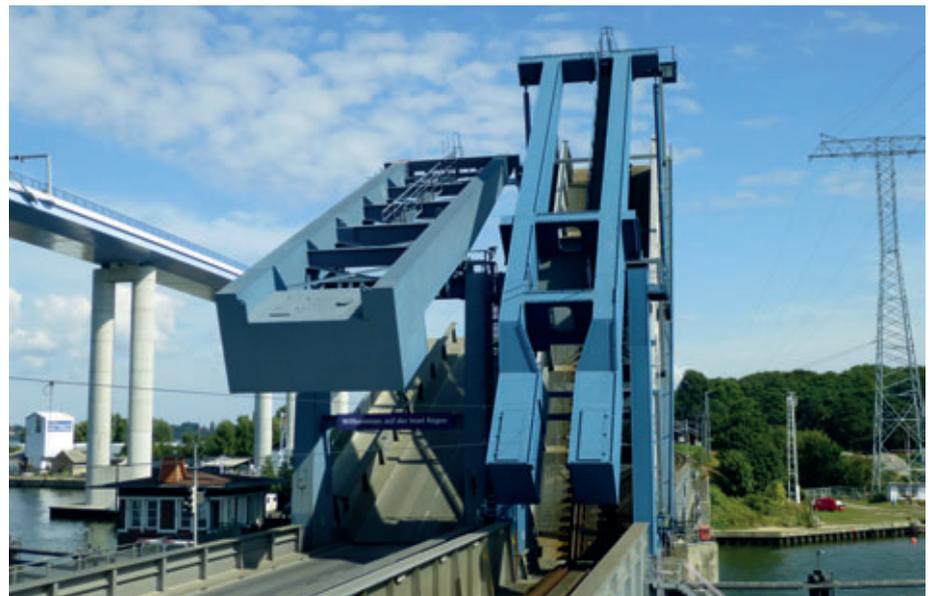
Das Bauwerk Ziegelgrabenbrücke Überbau II ist eine Eisenbahnbrücke im Zuge der den Strelasund überquerenden Strecke 6321 Stralsund-Saßnitz, die bei km 226,821 als Klappbrücke fungiert (Abb. 2).

Abb. 2: Praxisbeispiel Ziegelgrabenbrücke (rechter Überbau)

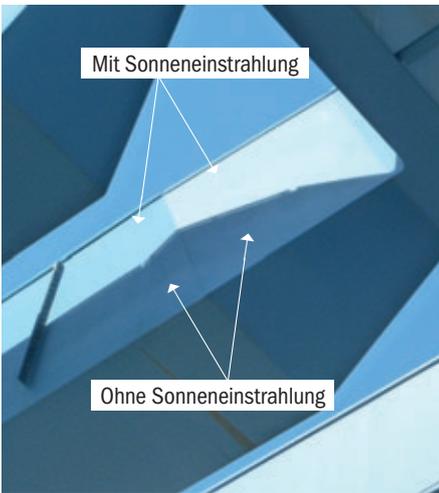
Bei der allgemeinen Beurteilung des farblichen Aussehens von Beschichtungen ist zu berücksichtigen, dass unterschiedliche Betrachtungsbedingungen für die Ergebnisbeurteilung maßgeblich sind. So kann der Betrachtungswinkel der zu begutachtenden Flächen und ggf. vorhandene Schattenbildung das Ergebnis erheblich beeinflussen (Abb. 6). Des Weiteren wirken sich auch unterschiedliche Applikationsverfahren der Beschichtung auf das Aussehen aus, sodass z. B. nachträglich vorgenommene Ausbesserungen im Regelfall deutlich sichtbar sind.

Abb. 6: Unterschiedlicher Betrachtungswinkel mit und ohne Sonneneinstrahlung

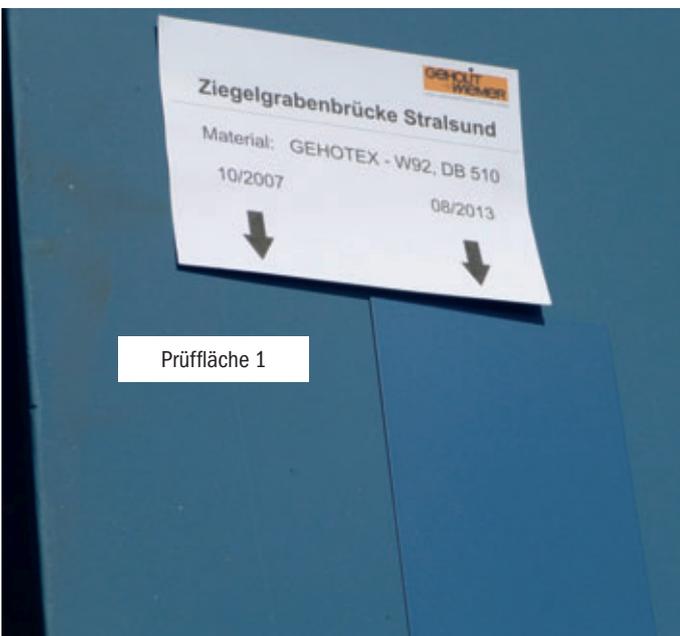
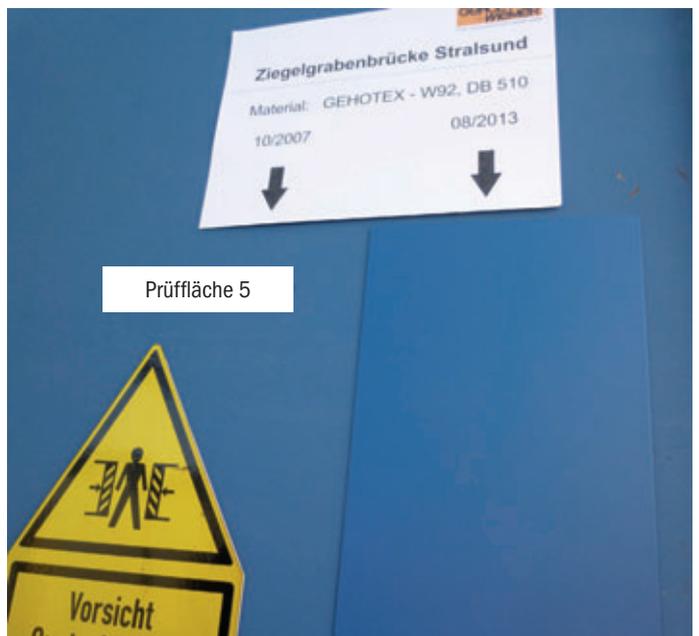
Der Farbtonvergleich der sechs Jahre freibewitterten Bestandsbeschichtung mit den Vergleichsproben ohne jegliche UV-Beanspruchung ist beispielhaft für die bemusterten Prüfflächen 1 und 5 (Abb. 7 und

8) abgebildet. Der Vergleich zeigt generell einen nur sehr gering ausgeprägten farblichen Unterschied, der zusätzlich zu den leichten durch Verschmutzungen bedingten Veränderungen der bewitterten Oberfläche auch teilweise durch einen geringfügigen unterschiedlichen Glanzgrad mit beeinflusst wird.

Abb. 7 und Abb. 8: Abmusterung Beschichtungsfläche mit unbewitterten Referenzblechen
