Schluss mit verblasster Farbe

Im Zuge der Erneuerung des Korrosionsschutzes an einer Eisenbahnbrücke wurden Musterflächen mit vier unterschiedlichen Beschichtungssystemen angelegt. Es wurde getestet, ob alternative Beschichtungen die korrosionsschutztechnischen Anforderungen gewährleisten und die Farbstabilität verbessern können.

Andreas Gelhaar, Andreas Schneider

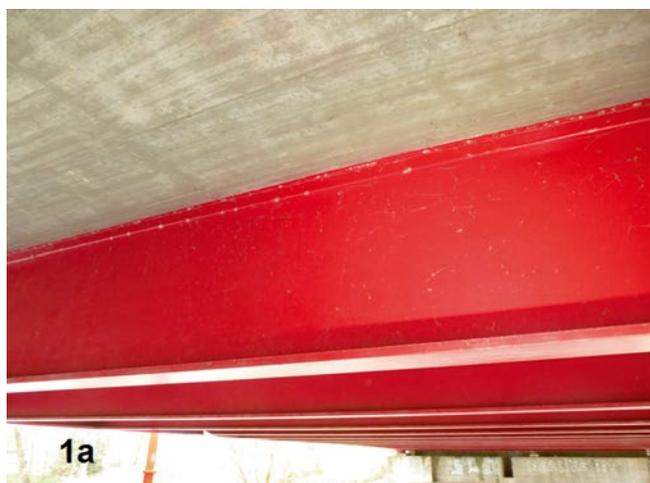
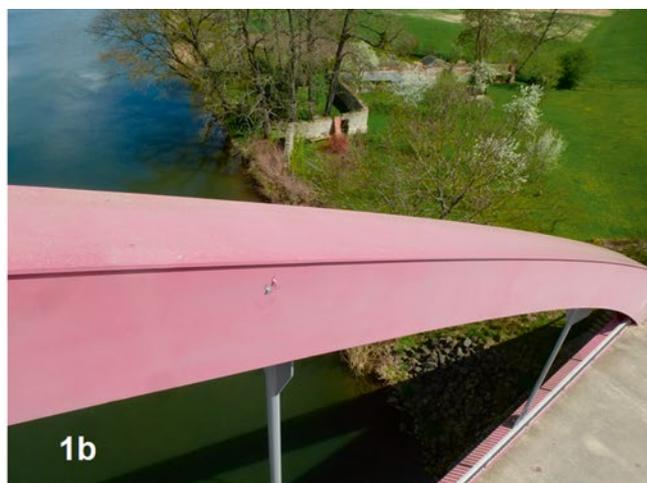
In der Praxis ist das insbesondere bei Rot- und Blaufarbtönen zu verzeichnen, indem durch Bindemittelabbau verursachte Ausbleichungen das visuelle Erscheinungsbild des Bauwerkes zum Teil erheblich beeinträchtigen (*Bild 1a* und *Bild 1b*). Dieser Effekt ist häufig sogar auch bei eisenglimmerpigmentierten 2K-PUR-Deckbeschich-

Bild 1 > Farbabweichungen einer Deckbeschichtung im Farbton RAL 3003 in Bauwerksbereichen a) ohne und b) mit UV-Beanspruchung.

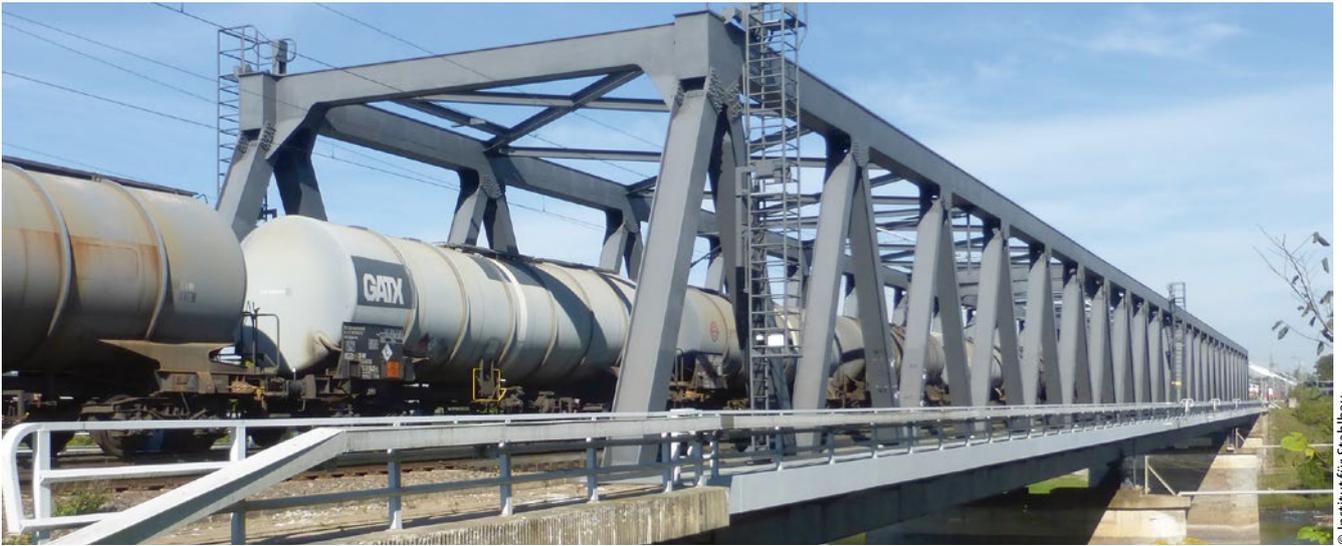
An der Eisenbahnbrücke über die Elbe bei Roßlau wurde im Jahr 2010 der Korrosionsschutz durch ein dreischichtiges Beschichtungssystem nach Blatt 87 der TL/TP-KOR Stahlbauten [1] mit einer Deckbeschichtung im Farbton DB 703 erneuert (*Bild 2*). Im Zuge dieser Maßnahme wurden mit Zustimmung des Eigentümers in einem Praxistest Probeflächen mit vier alternativen Beschichtungssystemen angelegt (*Bild 3*), die sich in Bezug auf Systeme

Bild 2 > An der Eisenbahnbrücke über die Elbe bei Roßlau wurde 2010 der Korrosionsschutz durch ein dreischichtiges Beschichtungssystem erneuert.

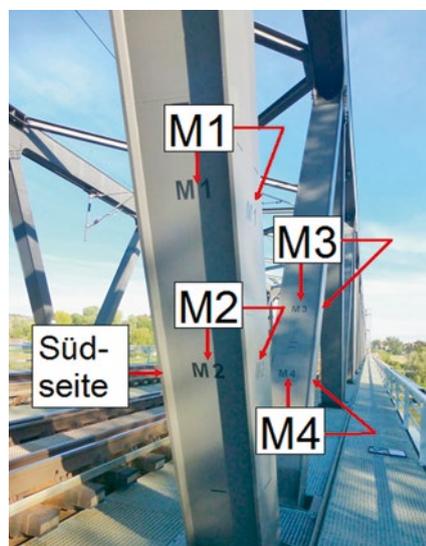
Bild 3 > Musterflächen M1 bis M4 mit vier alternativen Beschichtungssystemen am Tragwerk.

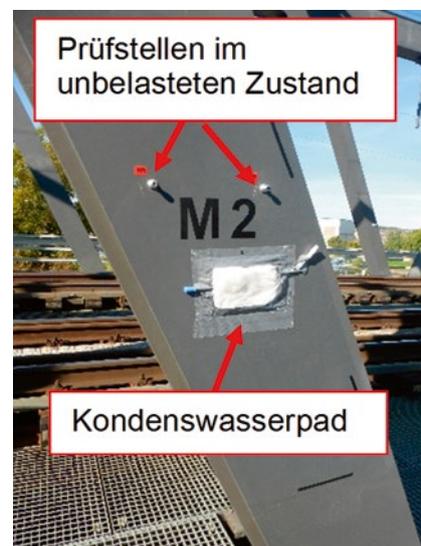
An allen vier Musterflächen wurde dabei die Beschichtung in Anlehnung an DIN EN ISO 12944-6 [13] auch einer Beanspruchung durch Kondenswasser unterzogen. Dafür wurden auf der Oberfläche mit destilliertem Wasser gefüllte Nässepolster befestigt (Bild 4). Diese wurden nach einer Einwirkzeit von 72 Stunden entfernt und die Beschichtung ohne Konditionierung, also ohne Trocknung, unmittelbar nach der Beanspruchung geprüft.

Bild 4 > An allen vier Musterflächen wurde die Beschichtung einer Beanspruchung durch Kondenswasser unterzogen. Dafür wurden auf der Oberfläche mit destilliertem Wasser gefüllte Nässepolster befestigt. Diese wurden nach einer Einwirkzeit von 72 Stunden entfernt und die Beschichtung unmittelbar nach der Beanspruchung geprüft.

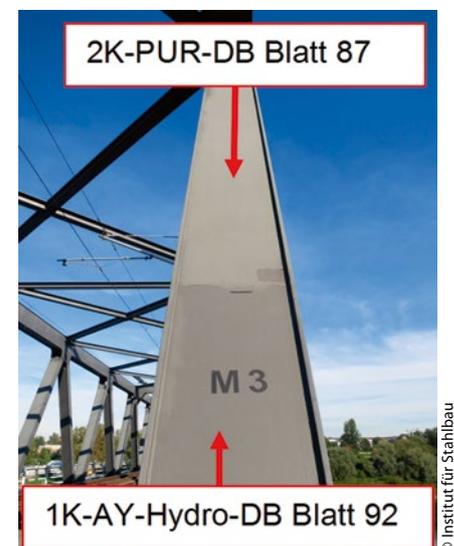
der 2K-PUR-Deckbeschichtung nach Blatt 87 und den alternativen Deckbeschichtungen zu verzeichnen. Beispielsweise weist die Musterfläche mit der 1K-AY-Hydro-Deckbeschichtung nach Blatt 92 eine wesentlich weniger durch Bindemittelabbau verursachte Auskreidung auf (Bild 5). Der markante Unterschied war insofern nicht in dieser Deutlichkeit zu erwarten, da die drei Eisenglimmerfarbtöne DB 701, 702 und 703 der 2K-PUR-Deckbeschichtungen nach Blatt 87 als diejenigen gelten, bei denen die Auswirkungen von UV-Beanspruchung am wenigsten sichtbar sind.

Bild 5 > Farbunterschied zwischen 2K-PUR- und 1K-AY-Hydrodeckbeschichtung nach fünf Jahren Bewitterung.
