# Stahlbau

Sonderdruck aus:  
Heft 1/2009

**Korrosionsschutz  
von Stahl durch Hydro-  
Beschichtungssysteme**

Andreas Gelhaar  
Andreas Schneider

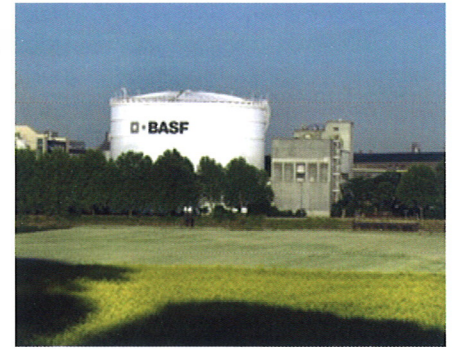
Bild 1. Tanklager BASF Ludwigshafen

Die begutachteten Objekte befanden sich durchgängig in einem guten korrosionsschutztechnischen Zustand. Von besonderem Interesse bei der Zustandsbewertung waren dabei die Objekte mit langer Nutzungszeit, wozu die Außenbeschichtung im BASF-Tanklager Ludwigshafen und eine 110-kV-Leitung der ENBW (Duplex-Beschichtung) bei Karlsruhe gehören (Bilder 1 und 2). Beide im Jahre 1984 ausgeführten Beschichtungen befinden sich in einem visuell guten Zustand und zeigen keinerlei Anzeichen von Versprödungserscheinungen oder anderen für Altbeschichtungen häufig typischen Merkmalen, wie z. B. Risse oder Abblätterungen. Für die 3-schichtige Tankaußenbeschichtung wurde im Rahmen

der Begutachtung eine mittlere Schichtdicke von 330 µm ermittelt, wobei die geringsten Werte mit ca. 150 µm im Bereich der für das Objekt spezifizierten Schichtdicke von 180 µm lagen.

Unabhängig von der spezifischen örtlichen Schichtdicke wurden keinerlei Korrosionserscheinungen festgestellt. Die Überprüfung der Haftungseigenschaften ergab gute Haftfestigkeitswerte von 5,5 MPa mit einem ausschließlichen Trennfall Kohäsionsbruch in den Einzelbeschichtungen. Als ausgesprochen bemerkenswert ist das Ergebnis der Gitterschnittprüfung zu bewerten. Für diese ist in DIN EN ISO 2409 [3] ein unterschiedlicher Schnittabstand in Abhängigkeit von der Schichtdicke geregelt, wobei bei

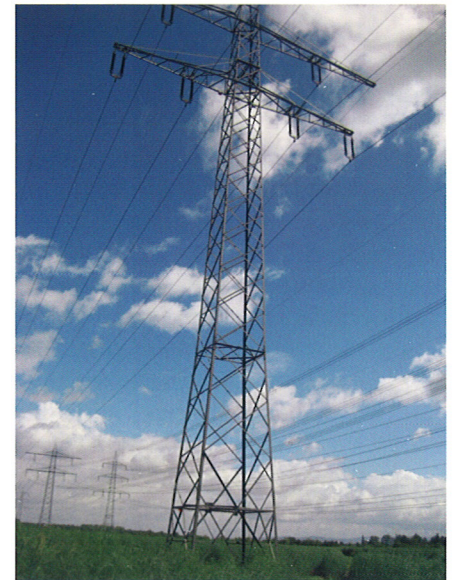
Bild 2. ENBW-Mast bei Karlsruhe

An der ebenfalls nunmehr bereits 24 Jahre alten Duplex-Beschichtung des ENBW-Mastes wurde ein ebenfalls ausgesprochen guter Zustand festgestellt.

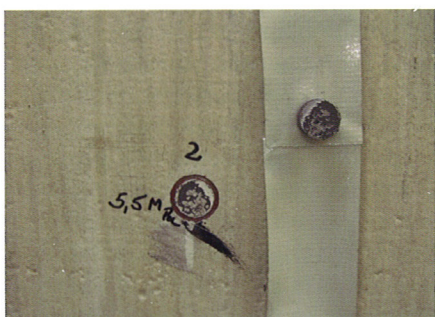
Bild 3. Tanklager BASF Ludwigshafen, Prüfstelle 2

An den Prüfstellen mit einer Schichtdicke über 250 µm wurde das System durch eine verschärfte Prüfung mit einem Schnittabstand von 1 mm getestet, der nach o. g. Norm nur bis Schichtdicken von 60 µm anzuwenden ist. Das Ergebnis eines Kennwertes von Gt 2 belegt höchst eindrucksvoll die auch nach 20 Jahren noch vorhandenen dauerelastischen Eigenschaften des Beschichtungssystems (Bild 3).

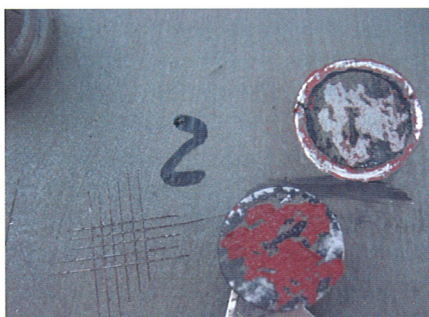
Bild 5. ENBW-Mast bei Karlsruhe, Prüfstelle 2

Der an zwei von vier Prüfstellen zu verzeichnende anteilige Trennfall der Enthftung der Beschichtung vom Zinküberzug ist nicht als Schwäche des Systems zu bewerten, sondern belegt die Notwendigkeit eines den Anforderungen entsprechenden Zustandes des Zinküberzuges, wenn die Beschichtung, wie zum damaligen Stand der Technik üblich, erst nach einer Bewitterung des Zinküberzuges appliziert wird (Bild 5).

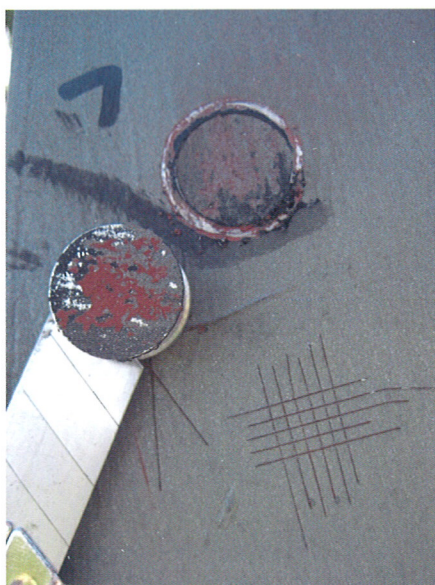
Bild 4. ENBW-Mast bei Karlsruhe, Prüfstelle 1

Die Haftungseigenschaften der Duplex-Beschichtung, bei der Schichtdicken von ca. 100 bis 120 µm ermittelt wurden, wiesen vergleichbare gute Kennwerte wie die Tankbeschichtung auf. Die bei der Abreißprüfung ermittelten Haftfestigkeitswerte von 5 bis 7 MPa bei Kohäsionsbrüchen in der Beschichtung sind für eine Beschich-

tung mit diesem Alter als bemerkenswert gut zu bewerten (Bild 4).

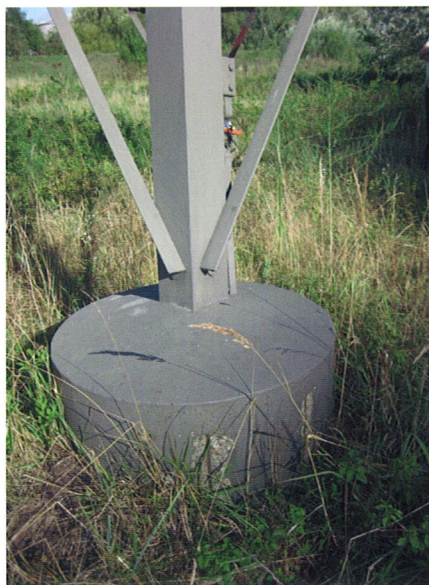
Bild 6. ENBW-Mast bei Karlsruhe, Fußbereich

Vorraussetzung für einen guten korrosionsschutztechnischen Zustand ist natürlich außer einer wirksamen Beschichtung die Berücksichtigung aller sonstigen relevanten Einflussfaktoren, wie z. B. die im Fußbereich wichtige konstruktive Ausbildung eines ausreichenden Fundamentgefälles zum Ableiten von Niederschlag und ein bewuchsfreier Standort (Bild 6). Vergleichbar gute Eigenschaften einer Duplex-Beschichtung auf Acrylat-Grundlage wurden auch an den Fahrlei-

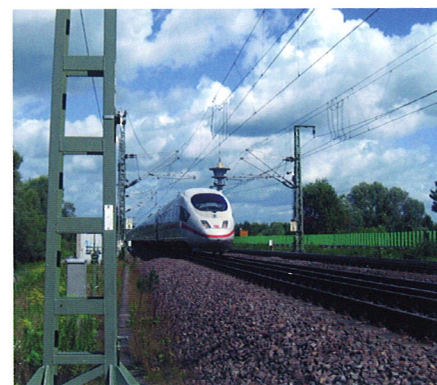
Bild 7. Fahrleitungsmasten der DB-Strecke Mannheim-Stuttgart

tungsmasten der DB-Strecke Mannheim-Stuttgart vorgefunden (Bild 7). Die 1990/91 ausgeführte Beschichtung (vorhandene Schichtdicke im Mittel ca. 150 µm) wurde ebenfalls gezielt einer verschärften Prüfung hinsichtlich ihrer Haftungseigenschaften unterzogen. Dabei wurde an den Prüfstellen mit einer Schichtdicke von 230 µm, für deren Gitterschnittprüfung nach Norm ein Schnittabstand von 3 mm anzuwenden ist, ein Kennwert Gt 1 bei 1 mm Schnittabstand ermittelt (Bild 8).

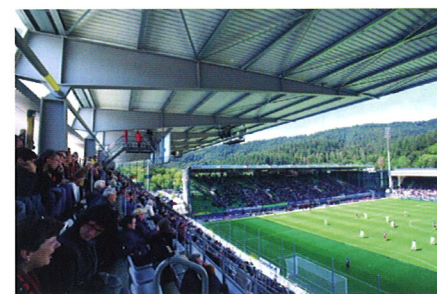
Bild 9. Südtribüne im Badenova-Stadion des SC Freiburg

Der Korrosionsschutz der Stahlkonstruktion der Südtribüne des Badenova-Stadions des SC Freiburg wurde 1995 als 3-schichtiges, komplettes Hydro-System mit einer spezifizierten Schichtdicke von 230 µm ausgeführt. Die Grund- und Zwischenbeschichtung wurde nach erfolgter Strahlentrostung mit Oberflächenvorbereitungssgrad Sa 2 1/2 in der Werkstatt appliziert. Die Deckbeschichtung wurde auf der Baustelle aufgebracht (Bild 9).

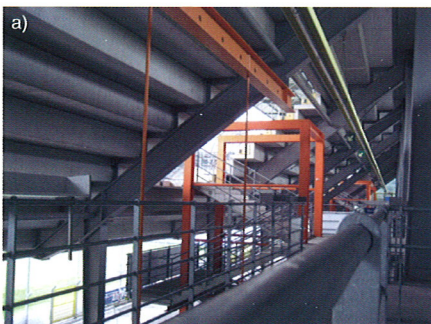
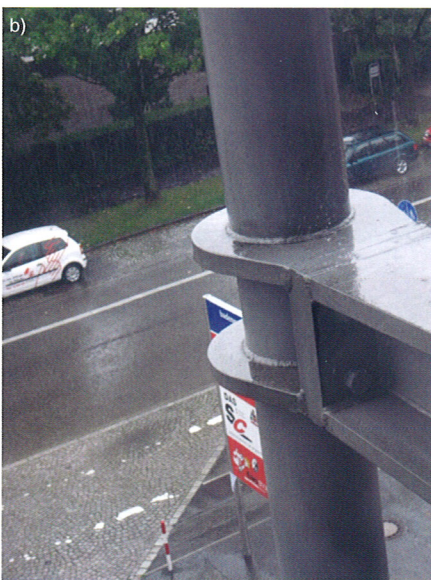
Die Tribünenkonstruktion weist sowohl im Bereich mit direkter Bewitterung als auch unter dem Tribünendach einen guten Zustand auf (Bilder 10a und b). Selbst in Teilbereichen, in denen die spezifizizierte Schichtdicke unterschritten ist, waren im überdachten Bereich keine Korrosionserscheinungen zu verzeichnen. Bei der Begutachtung wurden teilweise auftretende örtliche Korrosionserscheinungen festgestellt. Deren Ursache war jedoch eindeutig nicht systembedingt, sondern auf Ausführungsfehler, wie z. B. der nicht fachgerechten Ausbesserung von Transport- und Montageschäden, zurückzuführen. Die Haftungseigenschaften des Beschichtungssystems lagen im Bereich von 3,5 bis 5,5 MPa mit einem

ausschließlichen Trennfall Kohäsionsbruch, was mit dem visuell guten Zustand korreliert.

Bild 10. Südtribüne des Badenova-Stadions des SC Freiburg, Zustand der beschichteten Stahlkonstruktion

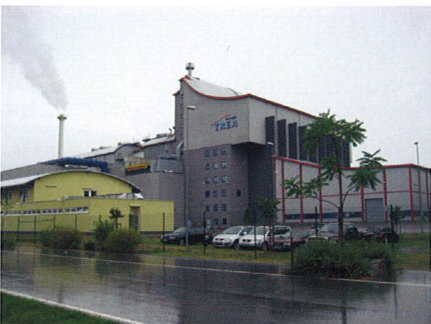
Bild 11. TREA in Breisgau

Wesentlich jüngeren Datums ist das Objekt der thermischen Restabfallbehandlungs- und Energieerzeugungsanlage (TREA) in Breisgau (Bild 11). Der im Gebäudeinneren befindliche Stahlbau wurde im Jahre 2003/04 mit einem 2-schichtigen Hydro-Beschichtungssystem mit einer Sollschichtdicke von 200 µm beschichtet. Bei den durchgeführten Prüfungen wurde ein insgesamt guter Korrosionsschutztechnischer Zustand festgestellt (Bild 12a). Im unteren Bereich (bis ca. 2 m

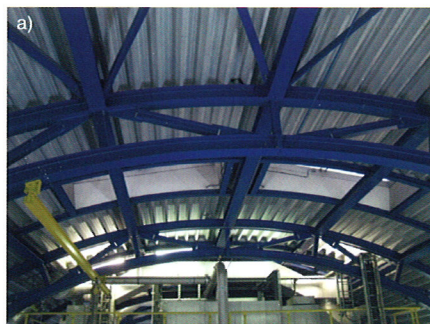
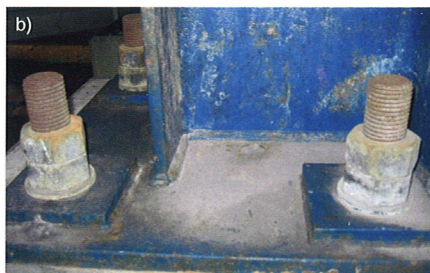
über Hallenflur) wird das Beschichtungssystem, bedingt durch prozessbedingte chemische Einflüsse, insbesondere Chlorverbindungen, gegenüber der übrigen Konstruktion deutlich stärker belastet (C5-I). Dies hat bereits zu örtlichen Korrosionserscheinungen an der beschichteten Stahlkonstruktion und auch an den Verbindungsmitteln geführt (Bild 12b). An diesem Beispiel wird deutlich, dass ein geeigneter Korrosionsschutz bereits mit der Spezifikation des geeigneten Beschichtungssystems beginnt. Ist das spezifizierte System nicht auf die zu erwartende oder tatsächlich vorliegende Belastung abgestimmt, kann es zum vorzeitigen Versagen des Beschichtungssystems kommen.

Bild 12. TREA in Breisgau, Zustand der beschichteten Stahlkonstruktion

Eine Möglichkeit zur Erreichung einer verbesserten chemischen Beständigkeit des Korrosionsschutzsystems im unteren Bereich der Stahlkonstruktion wäre die Kombination mit einer lösemittelhaltigen 2K-PUR-Deckbeschichtung gewesen, wie sie auch im Außenbereich der TREA eingesetzt wurde. Derartige Beschichtungssysteme sind für hohe korrosive Belastungen geeignet und daher auch Bestandteil der Blätter 91 und 92 der TL/TP-KOR Stahlbauten.

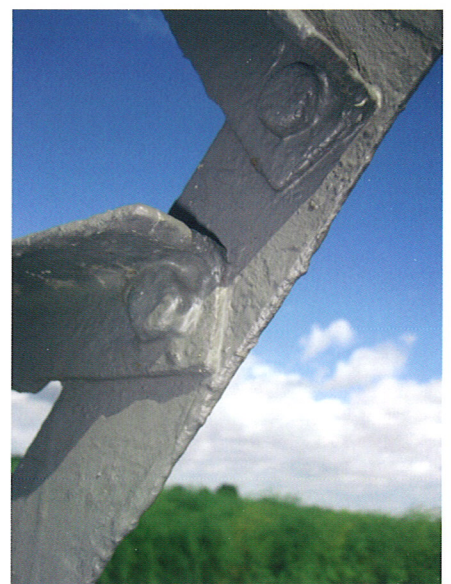
Am Beispiel der Freileitungsmaste der ENBW-Trasse Rheinau-Altlußheim wird die spezielle Eignung von Hydro-Beschichtungen für die Sanierung von Altbeschichtungen deutlich. Hier wurde 2004 auf einem Altbeschichtungssystem mit insgesamt bis zu sechs Ein-

zelschichten und einer Schichtdicke von ca. 500 µm eine Hydrobeschichtung ausgeführt, wobei vorhandene Roststellen durch Handentrostung zum Vorbereitungsgrad PSt 2 vorbereitet wurden. Die Mastbeschichtung war in einem visuell guten Zustand und wies keine, insbesondere für Altbeschichtungen typischen Schadensmerkmale wie Risse oder Abblätterungen auf (Bild 13).

Bild 13. ENBW-Trasse Rheinau-Altlußheim, Anschlussbereich Diagonale-Eckstiel

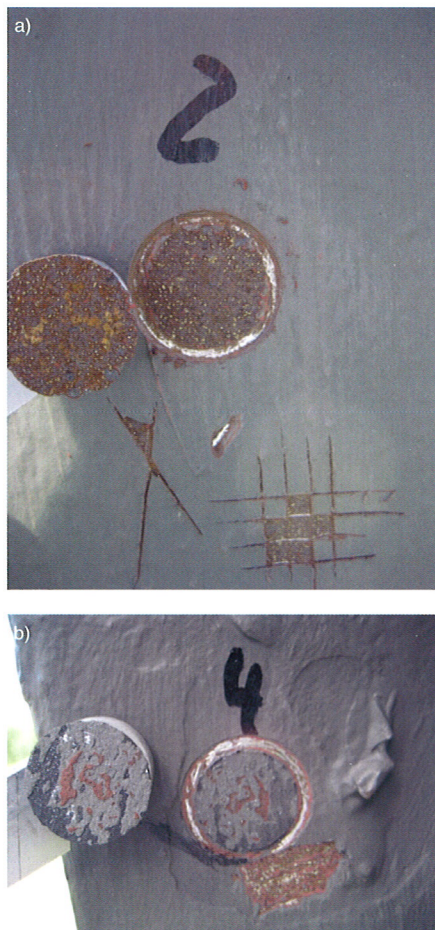
Bei der Überprüfung der Haftung der vorliegenden Altbeschichtung wurde ein recht geringer Haftfestigkeitswert von ca. 2 MPa ermittelt. In Verbindung mit der durchgeführten Gitterschnittprüfung wurde deutlich, dass die vorliegende Altbeschichtung in einem sehr labilen Zustand ist. Hier wurden die Vorteile der Hydro-Beschichtungen zur Sanierung der vorhandenen labilen Altbeschichtung sehr gut sichtbar. Eine lösemittelhaltige Instandsetzungsbeschichtung anstelle der verwendeten Hydro-Beschichtung hätte hier mit hoher Wahrscheinlichkeit zum Anlösen geführt und durch die damit verbundene Ausbildung von Rissen und Abblätterungen den Instandsetzungserfolg verhindert. Bemerkenswerte gute Haftfestigkeitswerte von ca. 5 MPa wurden in den Bereichen ermittelt, in denen die Hydro-Beschichtung direkt auf die handentrostete Oberfläche (PSt2-3) appliziert wurde. Als Trennfall war jeweils ein Kohäsionsbruch in der Instandsetzungsbeschichtung zu verzeichnen (Bild 14a und b). Dieser Be-

Bild 14. ENBW-Trasse Rheinau-Altlußheim, Abreißprüfung a) Altbeschichtung und b) Instandsetzungsbeschichtung

fund unterstreicht recht eindrucksvoll die guten Ergebnisse für Hydro-Beschichtungen auch für Instandsetzungszwecke, sowohl für die Überarbeitung von Altbeschichtungen als auch für handentrostete Untergründe.

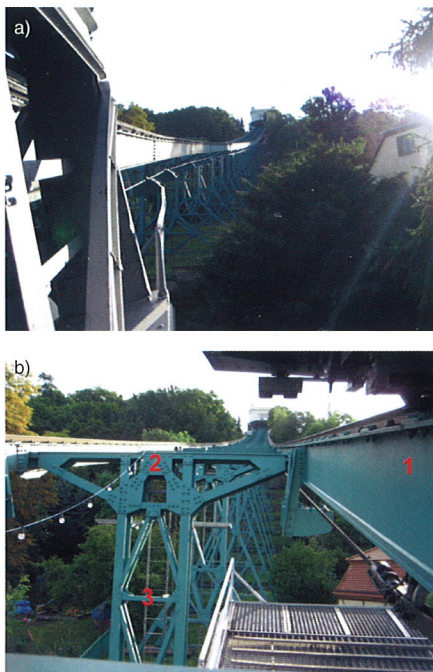
Bild 15a und b. Dresdner Schwebebahn

Eine Kombination von Erstschutz und Instandsetzung mit Hydrobeschichtungsstoffen ist an den Masten der Dresdner Schwebebahn unmittelbar in Nähe des Blauen Wunders vorhanden. Hier wurde in den Jahren 2001 und 2002 am Fahrbahnträger (1) und obersten Querriegel (2) der Korrosionsschutz erneuert. An den Pendel- und Tragwerkstützen (3) erfolgte eine Instandsetzung des aus Spritzverzinkung und Beschichtung bestehenden Altsystems (Bilder 15a und b). Der insgesamt gute visuelle Zustand des Korrosionsschutzes in allen Bereichen ist insbesondere in den Anschlussbereichen durch keinerlei Spaltkorrosion charakterisiert, auch wenn dafür prädestinierte Bereiche (→) bei den Sanierungsarbeiten nicht immer konsequent abgedichtet wur-

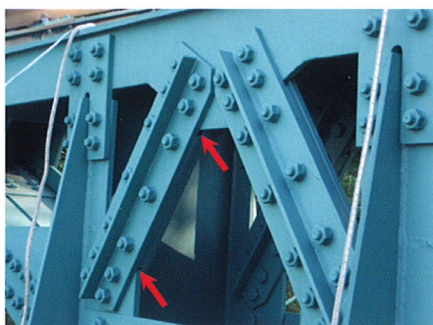
Bild 16. Dresdner Schwebebahn, Konstruktionsdetail

den (Bild 16). Wie auch an den anderen begutachteten Objekten wurden bei der Haftungsprüfung sehr gute Kennwerte festgestellt (Bild 17):
