# Bautechnik aktuell

## Instandsetzung der Schanzlbrücke in Passau

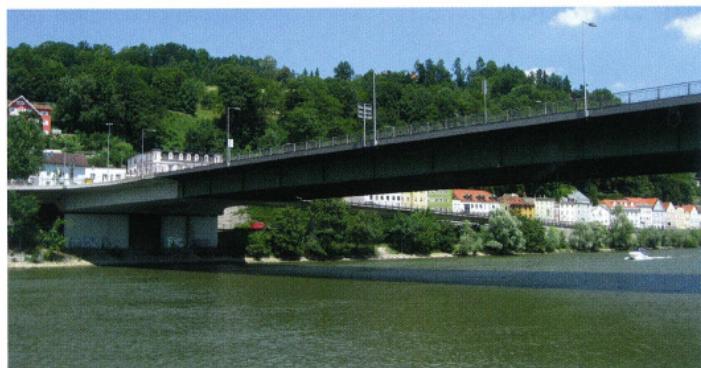
Bild 1: Die Schanzlbrücke bei Passau (High-Solid-Korrosionsschutz mit Blatt 94-Zulassung)

2012 beauftragte das Staatliche Bauamt Passau ein externes Ingenieurbüro mit der detaillierten Untersuchung der Brückenkonstruktion. Die Ergebnisse bzgl. des Korrosionsschutz-Systems waren mehr als beunruhigend, denn es wurde eine starke Rostunterwanderung der vorhandenen Altbeschichtung an großen Flächen festgestellt. Die Ausschreibung der Korrosionsschutzarbeiten erfolgte bereits Anfang 2013 und sah folgende Arbeitsschritte vor:

- Einrüsten des gesamten Unterbaus inklusive der kompletten Einhausung
- Entfernung der alten Korrosionsschutzbeschichtung durch Strahlen mit Einwegstrahlmittel

- Einsatz eines geprüften und zugelassenen Korrosionsschutz-Systems

Zum Einsatz kamen das von der BASt zugelassene Beschichtungssystem nach Blatt 94 gemäß TL/TP-KOR Stahlbauten (Tabelle 1) der GEHOLIT+WIEMER GmbH. Eigens für die Beschichtung von komplizierten Bestandskonstruktionen wie Fachwerk- oder Bogenbrücken, sowie feingliedrigen Stahlhochbauten wurden diese Beschichtungsstoffe entwickelt.
